# Verditakst over eiendommen

## gnr. 84, bnr. 45 i Nord-aurdal kommune

**"Strandheim Hyttetun" Lovegen 9**  
**Kongsvegen 691-693**  
2920 LEIRA I VALDRES  
Gnr. 84 Bnr. 45 m.fl.  
3451 Nord-aurdal kommune

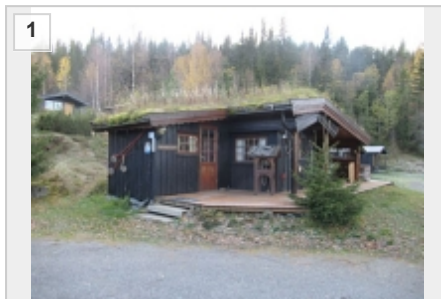
Resepsjon - Hytte

Bygning oppført i bindingsverk rundt 1970 og eier har tilbygd hytte på sider og bak rundt 1990. Senere vedlikeholdt og oppgradert etter behov. Bygningen er fundamentert med pkt på terreng ut fra det som var mulig å vurdere.

Treverk står stedvis ned i terrenget.

Taket er tekt med torv.

Generelt vedlikeholdsbehov.

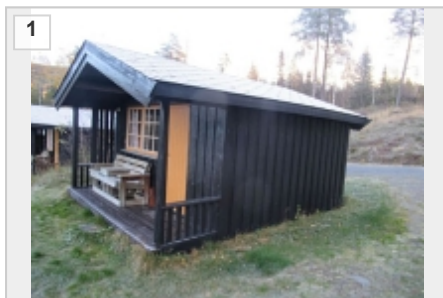
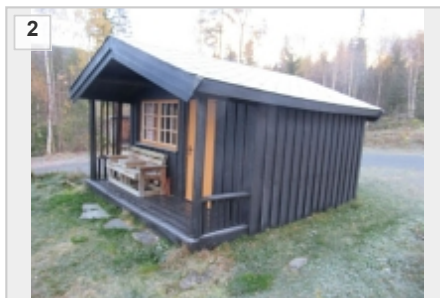
Hytter 1 + 2 + 3 + 4 ligger øverst på eiendommen på nedsiden av adkomstveien og er 4 hytter opprinnelig bygd i ca 1973.

Alle bygningene er pkt fundamentert på terreng og tak tekt med papp.

Generelt framstår hytter fra byggeår med normal slitasje og vedlikeholdsbehov.

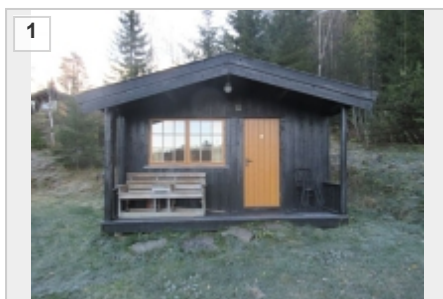
Hytte 6

Hytter 5 + 6 ligger på midtre øvre del av eiendommen og er opprinnelig bygd i ca 1977. Enkle hytter som hver er på 15m<sup>2</sup> og innredet med køyesenger, kjøkkenbenk og bord med stoler. 4 sengeplasser pr hytte. Bygningene har innlagt strøm, men ikke vann eller avløp. Alle bygningene er pkt fundamentert på terreng og tak tekt med papp. Ytterkledning med behandlet trepanel. Generelt framstår hytter fra byggeår med normal slitasje og vedlikeholdsbehov.

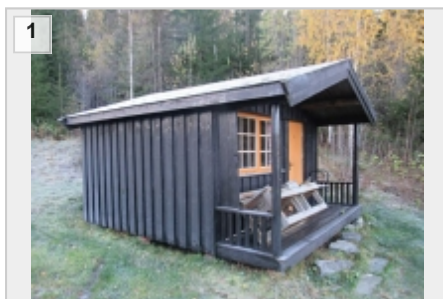
Hytte 8

Hytter 7 + 8 ligger på midtre nedre del av eiendommen og er opprinnelig bygd i ca 1973. Enkle hytter som hver er på 12m<sup>2</sup> og innredet med køyesenger, kjøkkenbenk og bord med stoler. 4 sengeplasser pr hytte. Bygningene har innlagt strøm, men ikke vann eller avløp. Alle bygningene er pkt fundamentert på terreng og tak tekt med papp. Ytterkledning med behandlet trepanel. Generelt framstår hytter fra byggeår med normal slitasje og vedlikeholdsbehov.

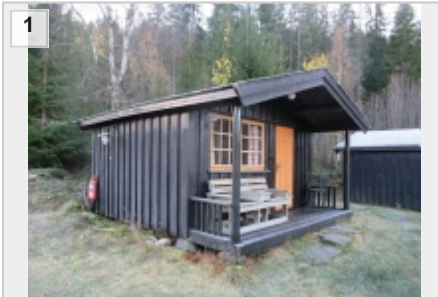
Hytte 9

Hytter 9 + 10 ligger på nedre del av eiendommen og er opprinnelig bygd i ca 1973.  
 Enkle hytter som hver er på 12m<sup>2</sup> og innredet med køyesenger, kjøkkenbenk og bord med stoler. 4 sengeplasser pr hytte.  
 Bygningene har innlagt strøm, men ikke vann eller avløp.  
 Alle bygningene er pkt fundamentert på terreng og tak tekt med papp.  
 Ytterkledning med behandlet trepanel.  
 Generelt framstår hytter fra byggeår med normal slitasje og vedlikeholdsbehov.

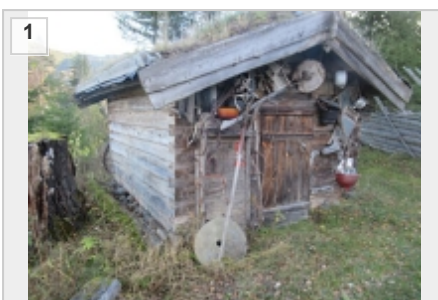
Grisehus

Gammel bygning oppført i laftet tømmer som opprinnelig var et grisehus, men er flyttet til denne eiendom og benyttes som lager / bod.  
 Pkt fundamentert og tak er tekt med torv.  
 Bygningen har noe vedlikeholdsbehov.  
 Arealmålt for gulv til 7m<sup>2</sup> men lav innvendig høyde.

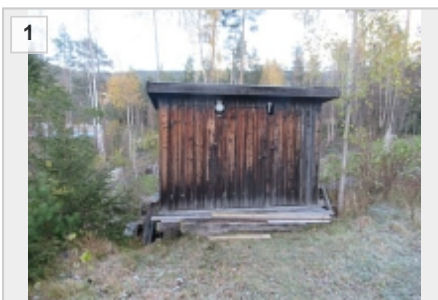
Uthus-utedo

Gammelt uthus med utedo av ukjent alder, men antas å være fra opprinnelsen da eiendommen ble etablert.  
 Bindingsverkskonstruksjon kledd med trepanel.  
 Bygningen er ikke i bruk utover til lagring.  
 Generelt enkelt bygg med begrenset bruksbehov og vedlikeholdsbehov.
